PROSPECCIÓN ARQUEOLÓXICA INTENSIVA

Memoria Técnica

Acondicionamento e mellora de estradas da C.P.T.O.P.V.
Treito: Silleda-Laro
(CJ 102A 99/259-0)

Outubro, 1999

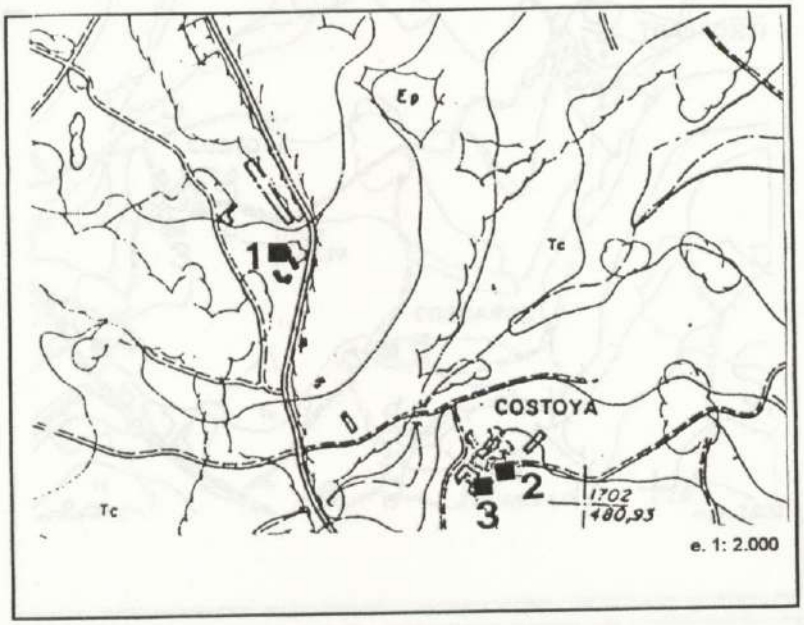
Nº 1

Tipo de Ben: Etnográfico
Elemento: Hórreo
Tipoloxía: Rectángular mixto con cepas
Estado de conservación: Reformado, a estructura en pedra está en bó estado.
Características: Hórreo mixto, non coserva os balaustres verticáis. Tornarratos e cepas de cantería. Cuberta de tella a duas augas.
Propiedade: Privada
Propietario:
Observacións: A parede costal sufriu o cambio de listoncillos de madeira a ladrillo.

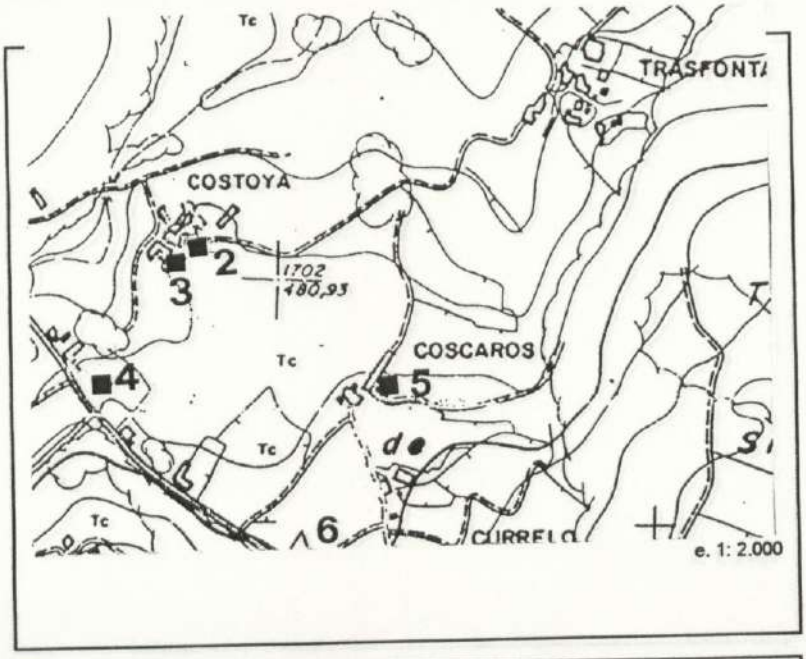
Nº 2

Tipo de Ben: Etnográfico
Elemento: Hórreo
Tipoloxía: Rectángular mixto con cepas
Estado de conservación: Bó
Características: Hórreo rectángular mixto con balaustres verticais e faixas. Tornarratos e cepas de cantería. Cuberta de lousa a duas augas rematada en cruz e pináculo.

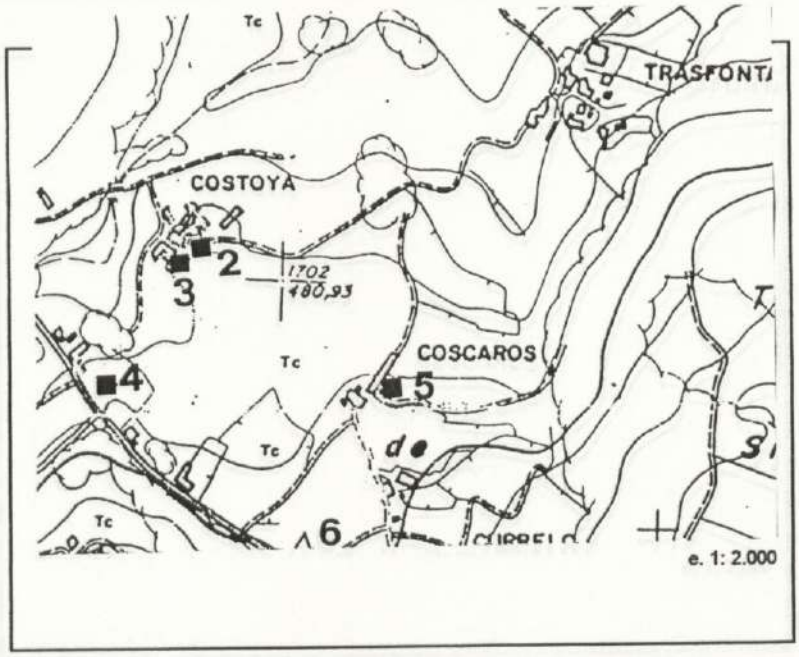
Nº 3

Tipo de Ben: Etongráfico
Elemento: Hórreo
Tipoloxía: Rectángular mixto con cepas
Estado de conservación: Bó
Características: Hórreo mixto con balaustres verticais e faixa. Tornarratos e cepas de cantería. Cuberta de tella a duas augas rematada en pináculo e cruz.

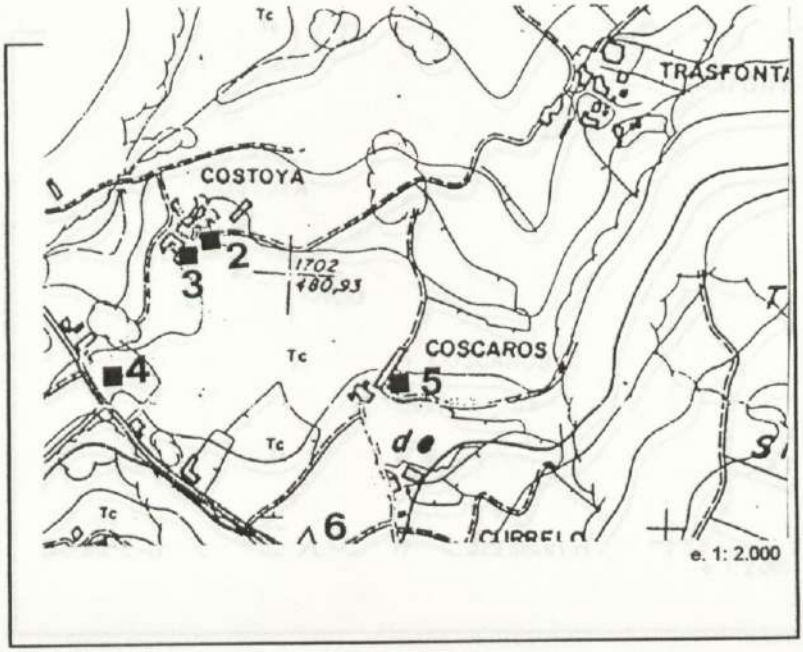
Nº 4

Tipo de Ben: Etnográfico
Elemento: Hórreo
Tipoloxía: Rectángular mixto con cepas
Estado de conservación: Bó
Características: Hórreo mixto con balaustres verticais e faixa. Tornarratos e cepas de cantería asentados sobre a rocha nai. Cuberta de tella a duas augas rematada en pináculo e cruz

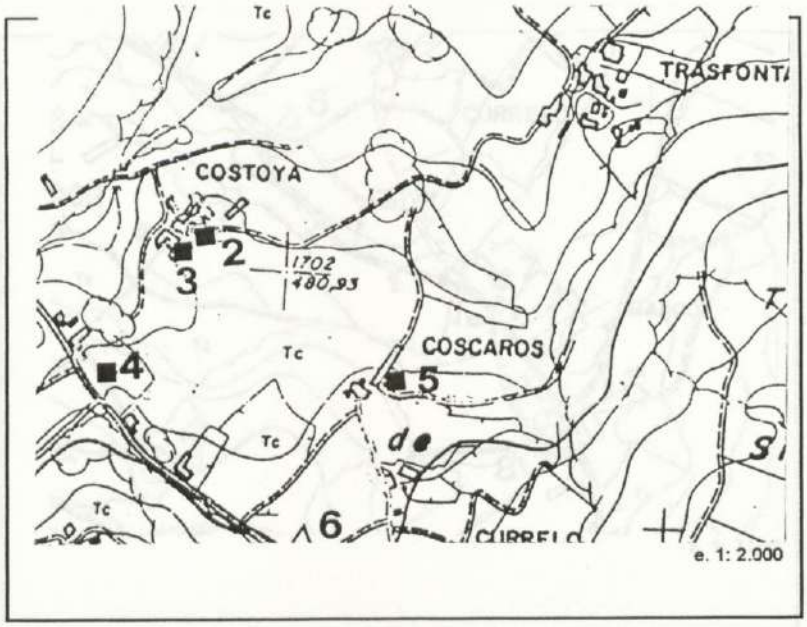
Nº 5

Tipo de Ben: Etnográfico
Elemento: Hórreo
Tipoloxía: Rectángular mixto con cepas
Estado de conservación: Bó
Características: Hórreo mixto con balustres verticais e faixa. Tornarratos e cepas de cantería. Cuberta de tella a duas augas rematada en pináculo e cruz.
Propiedade: Privada
Propietario: Vales Pereira
Observacións:

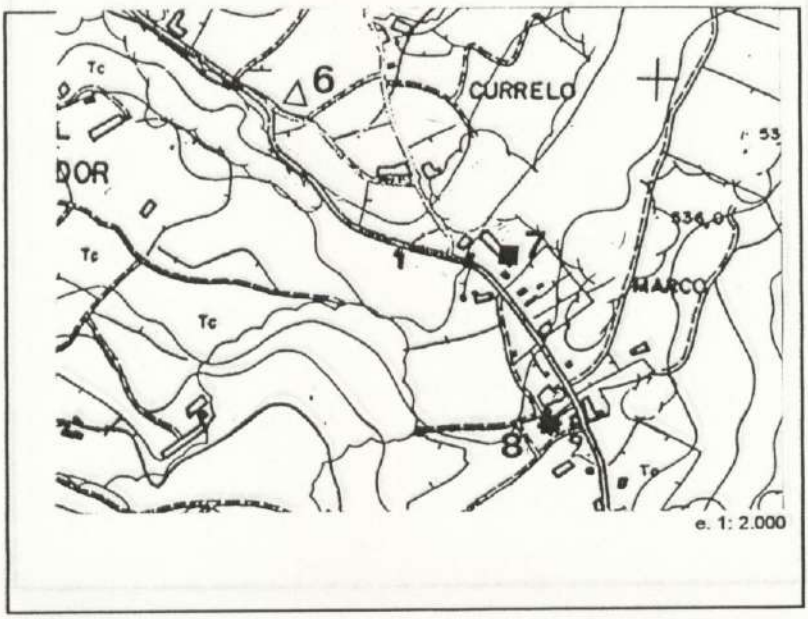
Nº 6

Tipo de Ben: Histórico
Elemento: Camiño Real
Tipoloxía: Camiño Real empedrado
Estado de conservación: Deficiente
Características: Procede da Terra de Deza, atravesa Carboeiro, San Mamede do Castro, Silleda, Siador, Cóscaros, Currelo, Marco, Cortegada, Cardigonde, e Laro.

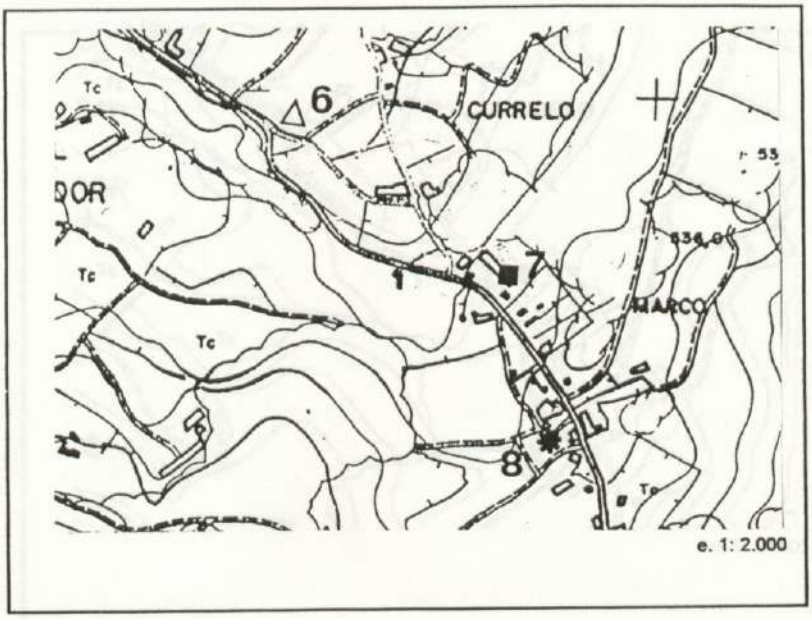
Nº 7

Tipo de Ben: Etnográfico
Elemento: Hórreo
Tipoloxía: Rectángular mixto con cepas
Estado de conservación: Bó
Características: Hórreo mixto con balaustres verticais e faixa. Tornarratos e cepas de cantería. Cuberta de tella a duas augas rematada en pináculo e cruz.
Propiedade: Privada
Propietario: Nieves Taboada
Observacións:

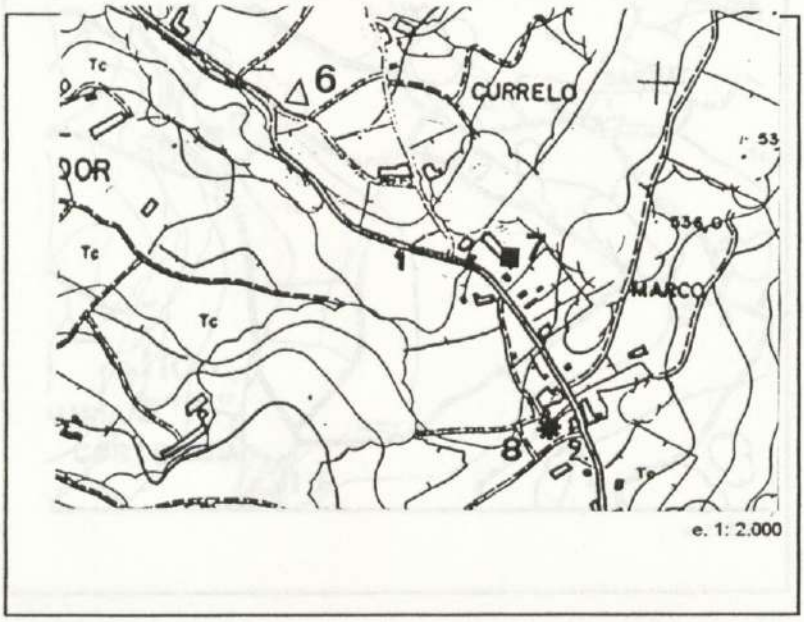
Nº 8

Tipo de Ben: Histórico-Artístico
Elemento: Peto de Ánimas
Tipoloxía: Moderno de cantería
Estado de conservación: Bó
Características: Corpo de sillares graníticos rematado en cruz, apreciándose a Virxe da Saleta cós dous nenos.

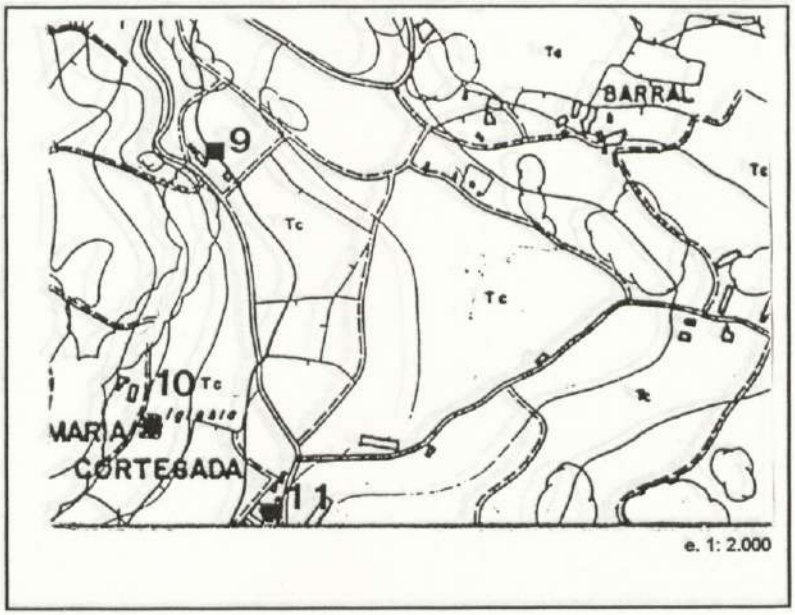
Nº 9

Tipo de Ben: Etnográfico
Elemento: Hórreo
Tipoloxía: Rectángular mixto con cepas
Estado de conservación: Restaurado.
Características: Hórreo mixto reformado coa parede costal de ladrillo. Tornarratos e cepas de cantería. Cuberta a duas augas de tella e uralita rematada en pináculo e cruz.
Propiedade:Privada
Propietario: Susana Peña
Observacións: A restauración cambióu a estructura do bén cambiando madeira e tella por ladrillo e uralita.

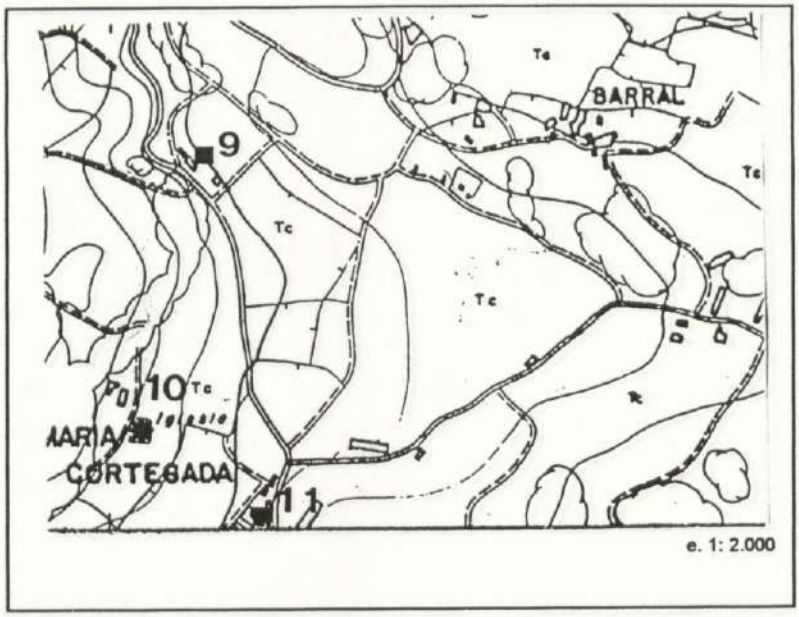
Nº 10

Tipo de Ben: Histórico-Artístico
Elemento: Conxunto de Igrexa de Santa María e Peto de Ánimas de Cortegada
Tipoloxía: Igrexa barroca con espadaña e remates en balconcillo
Estado de conservación: Bó
Características: Conxunto de igrexa parroquial barroca con cementerio e Peto de Ánimas
Propiedade: Pública
Propietario: Igrexa
Observacións:

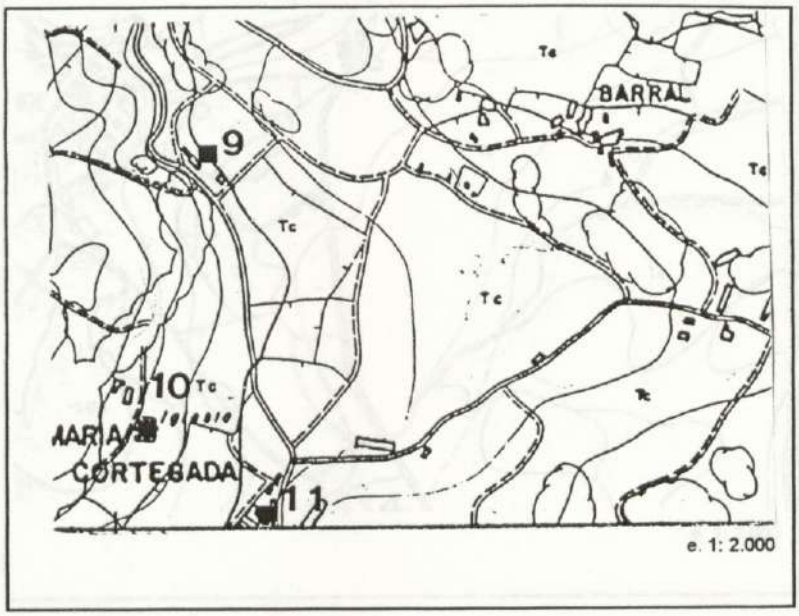
Nº 11

Tipo de Ben: Etnográfico
Elemento: Hórreo
Tipoloxía: Rectángular mixto con cepas
Estado de conservación: Regular
Características: Hórreo mixto con balaustres verticais e faixa. Tornarratos e cepas de cantería. Cuberta a duas augas de tella rematada en pináculo e cruz.
Propiedade: Privada
Propietario: Felipe Aller Costoya
Observacións:

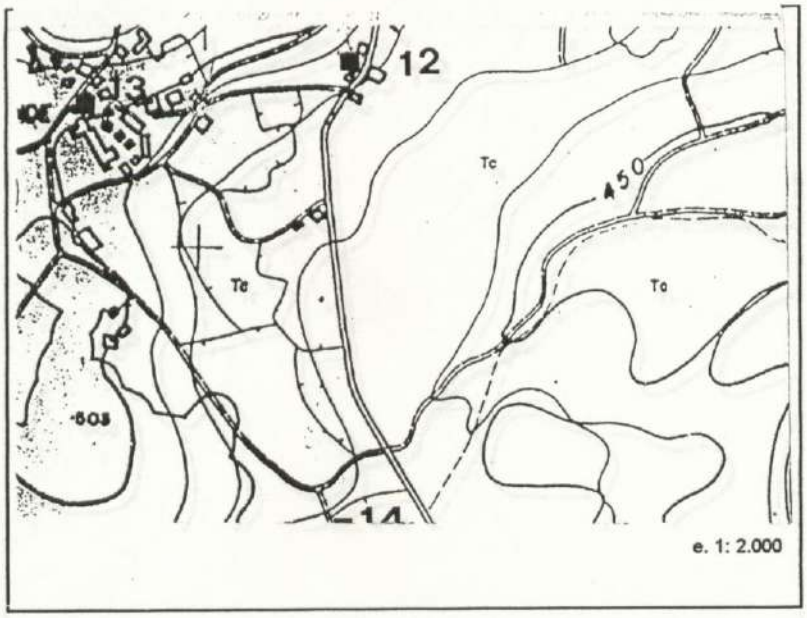
Nº 12

Tipo de Ben: Etnográfico
Elemento: Hórreo
Tipoloxía: Rectángular mixto con cepas
Estado de conservación: Bó
Características: Hórreo mixto con balaustres verticais e faixa
Propiedade: Privada
Propietario: Pepe Fondevila
Observacións:

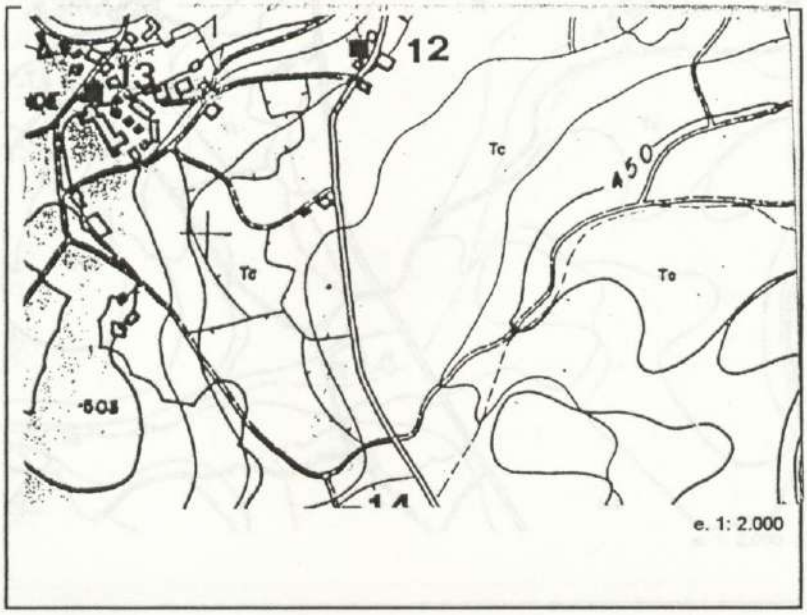
Nº 13

Tipo de Ben: Conxunto etnográfico e histórico-artístico
Elemento: Cruceiro, conxunto etnográfico
Tipoloxía: Núcleo etnográfico de orixe medieval con hórreos da misma tipoloxía que os mencionados ata agora no concello de Silleda.
Estado de conservación: Regular
Características: Arquitectura popular, horreos mixtos rectángulares a duas augas, e cruceiro con base monolítica, fuste de sección cadrada, capitel sencillo rematado en figuras toscas do Crucificado e a Virxe

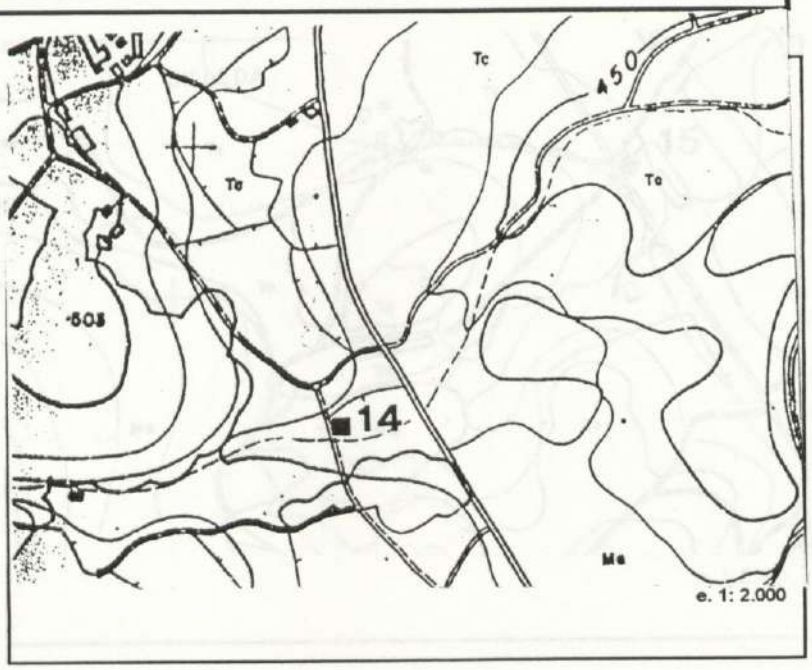
Nº 14

Tipo de Ben: Etnográfico
Elemento: Muiño
Tipoloxía: Muiño hidráulico
Estado de conservación: Moi deficiente
Características: Conserva o edificio en mal estado dun muiño hidráulico do río Cortegada e roda horizontal ou rodicio.
Propiedade: Privada
Propietario: Manolo Vidueiros
Observacións:

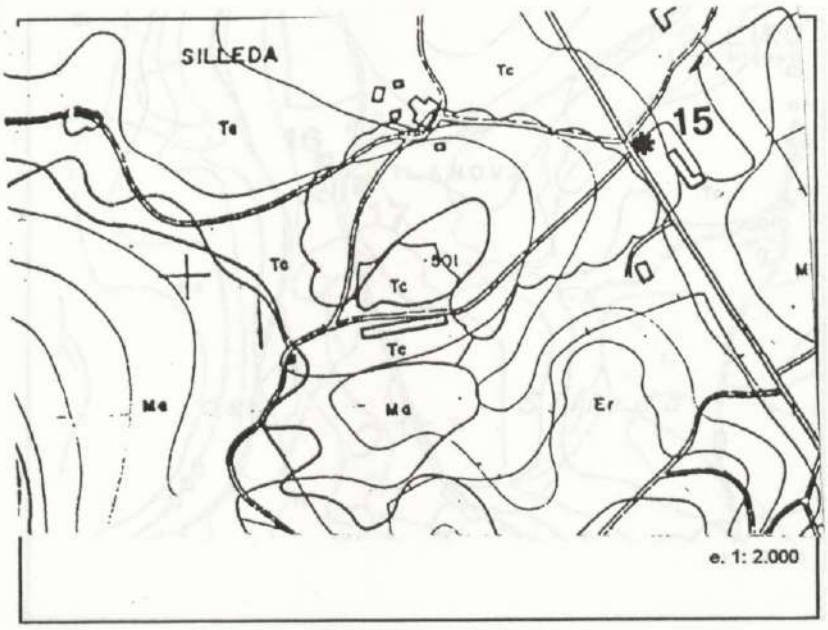
Nº 15

Tipo de Ben: Histórico-Artístico
Elemento: Peto de Ánimas
Tipoloxía: Moderno en cantería
Estado de conservación: Deficiente
Características: Parte dun Peto de Ánimas, a peza superior en granito con talla en baixorelevo, decorado con circulos dentro dunha liña curva rematada en volutas. A peza remata en cruz.
Propiedade: Privada
Propietario:
Observacións: Consérvase depositado sobre o muro de peche dunha finca, como elemento decorativo na entrada.

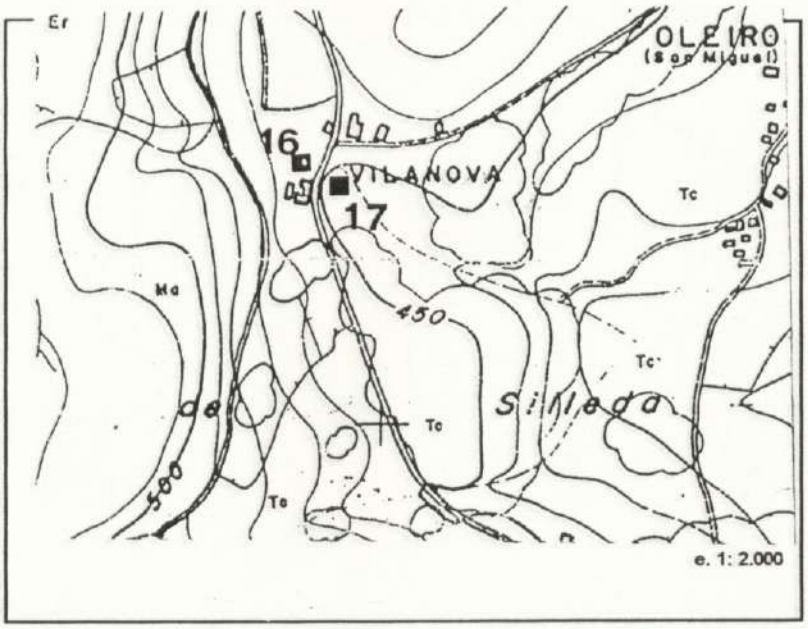
Nº 16

Tipo de Ben: Etnográfico
Elemento: Hórreo
Tipoloxía: Rectángular mixto con cepas
Estado de conservación: Bó
Características: Hórreo mixto con balaustres verticais e faixa. Tornarratos e cepas de cantería. Cuberta a duas augas de tella rematada en pináculo e cruz.
Propiedade: Privada
Propietario: Francisco José Rozados
Observacións:

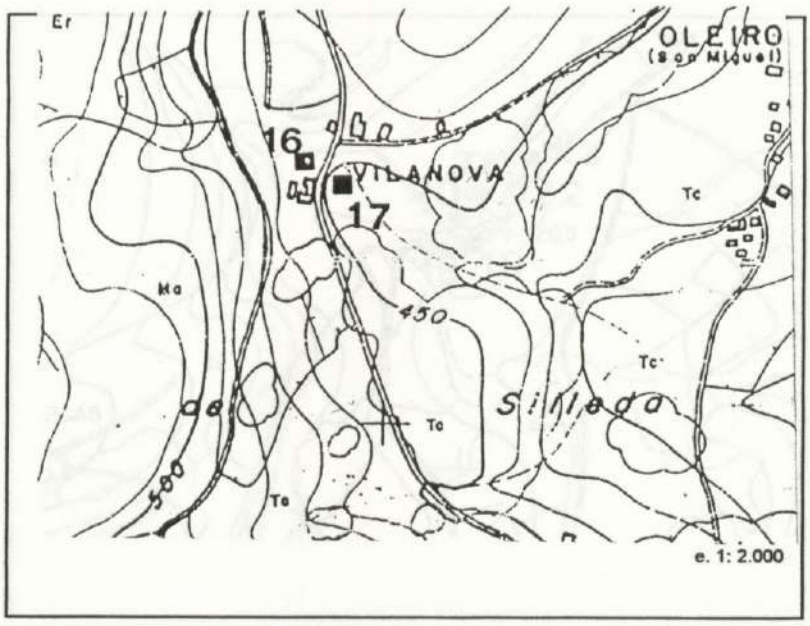
Nº 17

Tipo de Ben: Etnográfico
Elemento: Fonte con lavadeiro
Tipoloxía: Fonte de manantial
Estado de conservación: Deficiente
Características: A mina é un burato que se perde baixo a estrada e alimenta os restos dun manantial que impide conservar o auga.
Propiedade: Pública
Propietario: Parriquia
Observacións: O bén está practicamente desaparecido

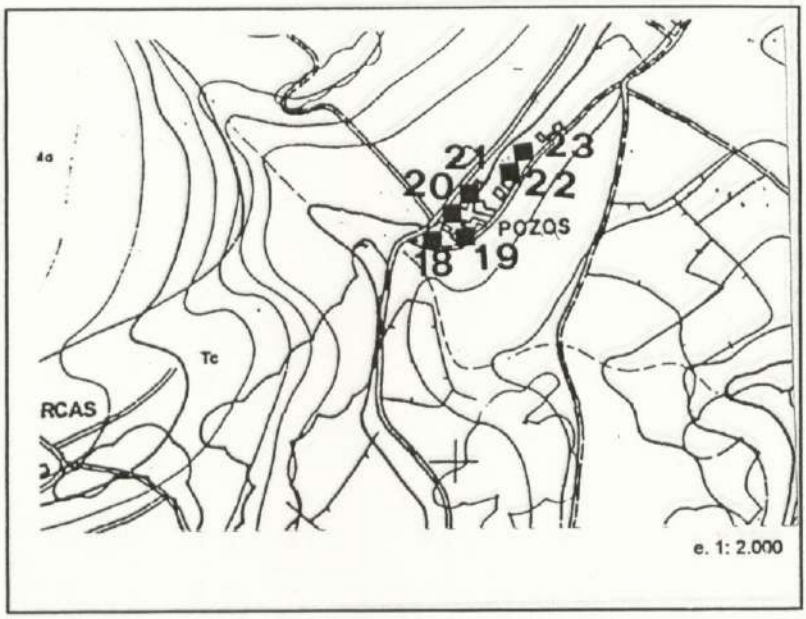
Nº 18

Tipo de Ben: Etnográfico
Elemento: Hórreo
Tipoloxía: Rectángular mixto con cepas
Estado de conservación: Restaurado deficientemente
Características: Hórreo mixto onde se substituíu os balaustres verticáis por ladrillo. Tornarratos e cepas de lousa reforzadas con ladrillo. Cuberta a duas augas de tella rematada en pináculo e cruz.
Propiedade: Privada
Propietario: Ester Couto
Observacións: Substitución da madeira por ladrillo

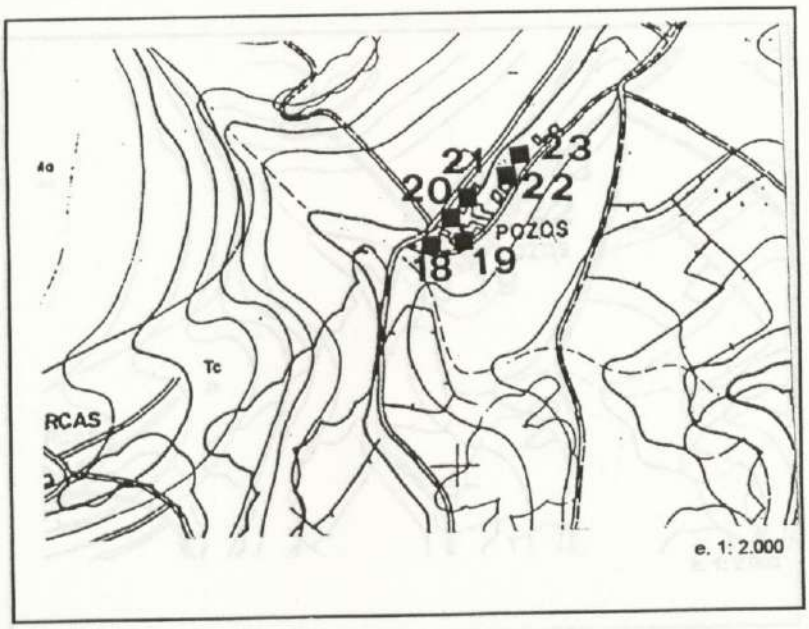
Nº 19

Tipo de Ben: Etnográfico
Elemento: Hórreo
Tipoloxía: Rectángular mixto con cepas
Estado de conservación: Bó
Características: Hórreo mixto con balaustres verticais e faixa. Tornarratos e cepas de cantería
Propiedade: Privada
Propietario: Elida Gómez
Observacións:

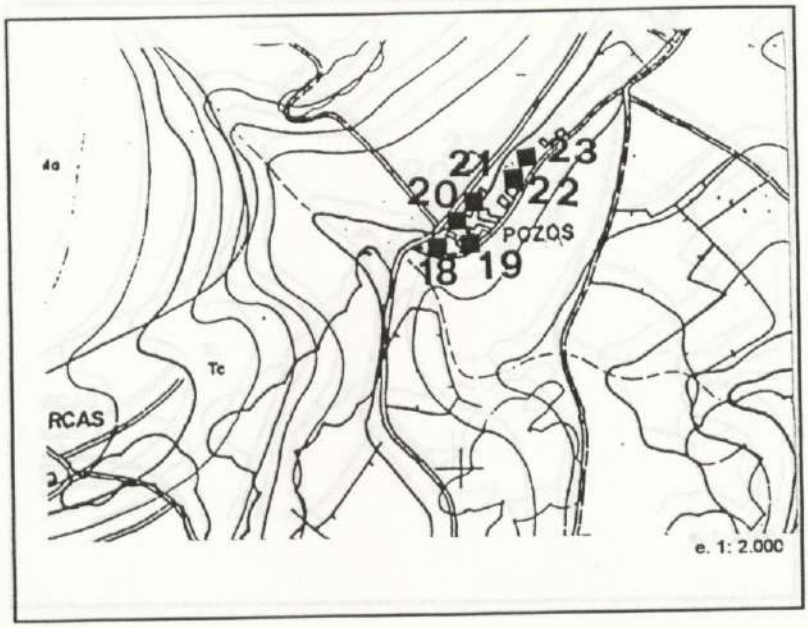
Nº 20

Tipo de Ben: Etnográfico
Elemento: Hórreo
Tipoloxía: Rectángular mixto con cepas
Estado de conservación: Restaurado, substituíndo a madeira por ladrillo
Características: Hórreo mixto, subsitituíndo os balaustres por ladrillo. Tornarratos e cepas de cantería. Cuberta de lousa a duas augas rematada por pináculo e cruz.
Propiedade: Privada
Propietario: Adolfo Presas López
Observacións:

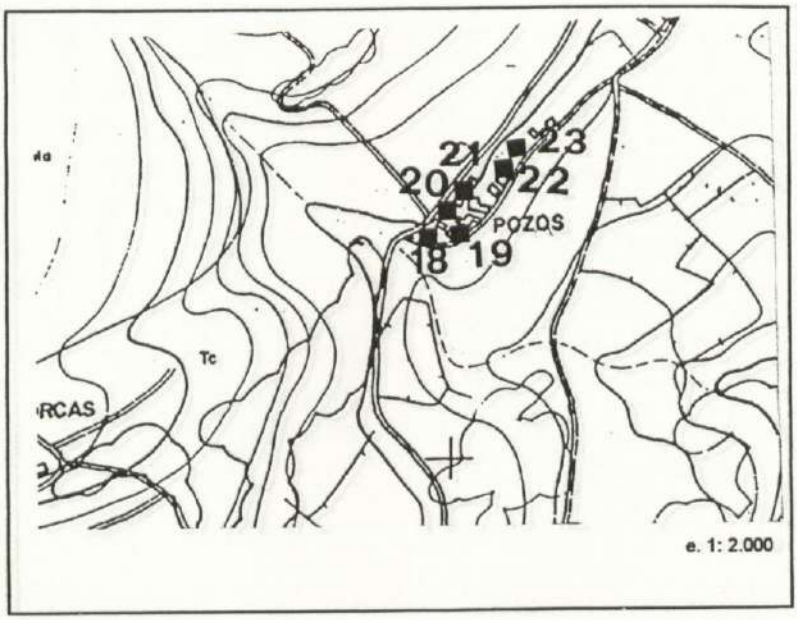
Nº 21

Tipo de Ben: Etnográfico
Elemento: Hórreo
Tipoloxía: Rectángular mixto con cepas
Estado de conservación: Restaurado.
Características: Hórreo mixto, substituíndo os balaustres de madeira por ladrillo. Tornarratos e cepas de cantería. Cuberta de tella a duas augas rematada en pináculo e cruz.
Propiedade: Privada
Propietario: Restituto Nogueria
Observacións:

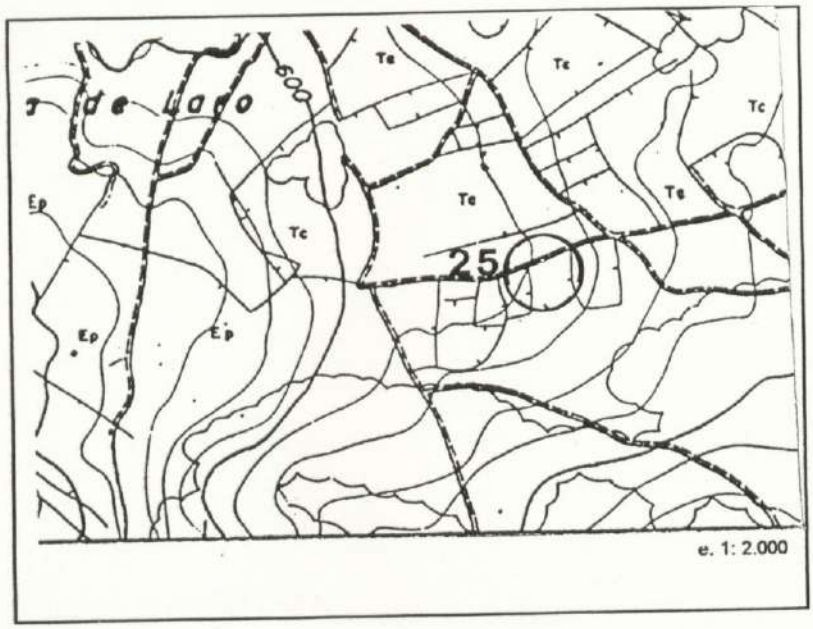
Nº 25

Tipo de Ben: Arqueolóxico
Elemento: Castro de Cortegada ou do Cura.
Tipoloxía: Castro de media ladeira
Estado de conservación: Bó
Características: Recinto superior de forma circular rodeado por muralla, antecastro, terrapléns e segundo antecastro con terrapléns, foxo-parapeto-foxo completan as defensas.
Propiedade: Privada
Propietario: Veciños de Silleda
Observacións: A parte meridional e oriental foi destruído por pistas.

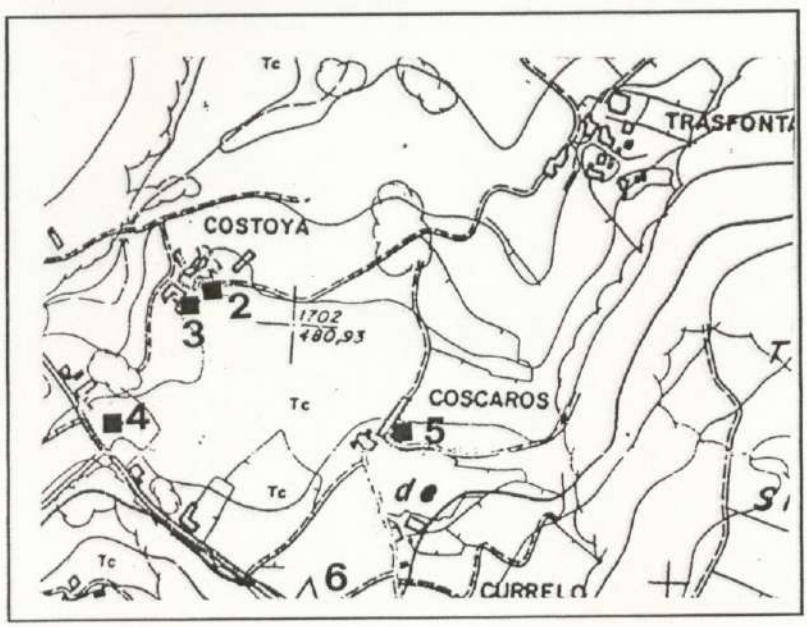
IDENTIFICACIÓN
Tipo de Ben: Histórico
Elemento: Camiño Real
Distancia ó trazado: 5 m.
Impacto previsto: Moderado
Valoración: A obra do trazado pode afectárlle o bén si se realizan obras de desmonte, por estar o Camiño a unha cota inferior á actual estrada

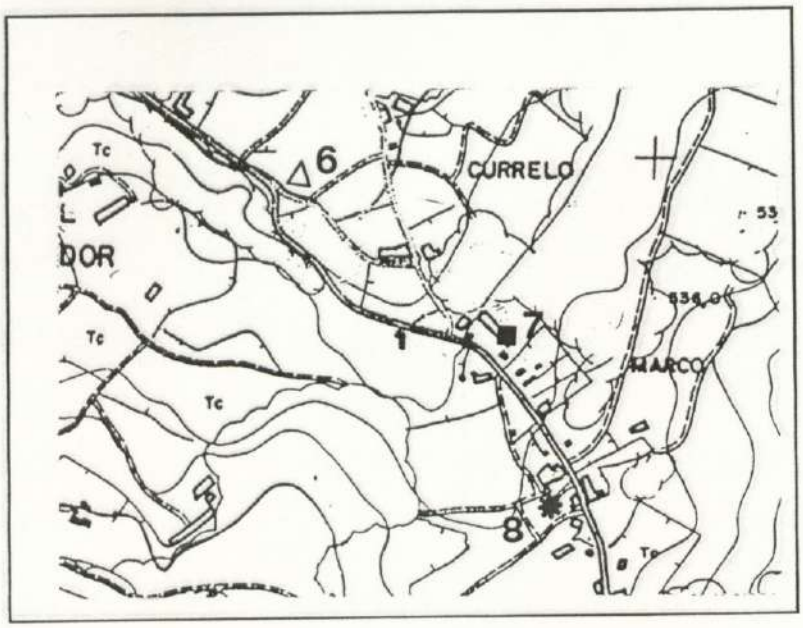
IDENTIFICACIÓN
Tipo de Ben: Histórico-Artístico
Elemento: Peto de Ánimas
Distancia ó trazado: 2 m.
Impacto previsto: Severo
Valoración: Adosado ó muro dunha finca nun pequeno núcleo urbanizado, os traballos do trazado aféctanlle pola sua proximidade á estrada

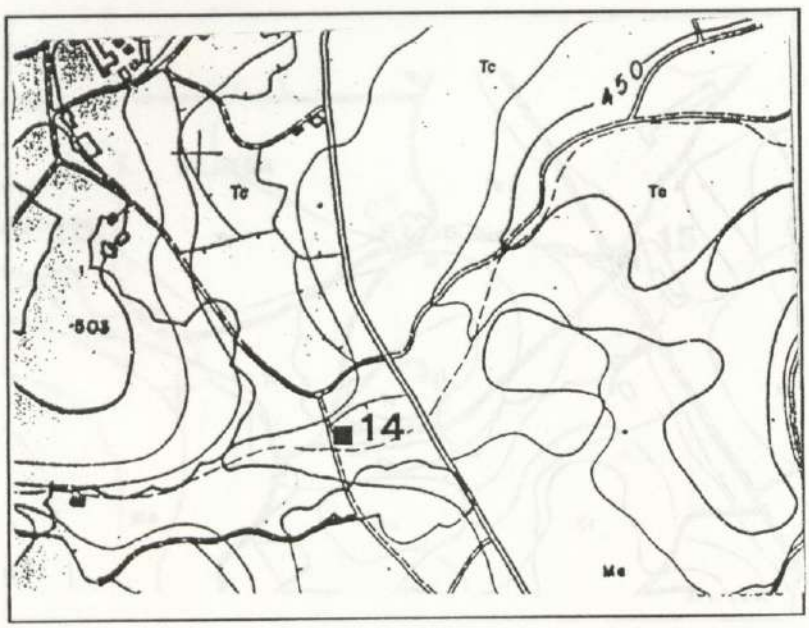
Tipo de Ben: Histórico-Artístico
Elemento: Peto de Ánimas
Distancia ó trazado: +/- 2 m.
Impacto previsto: Moderado
Valoración: Si o ancheamento da estrada producese hacia a beira dereita o bén veráse afectado

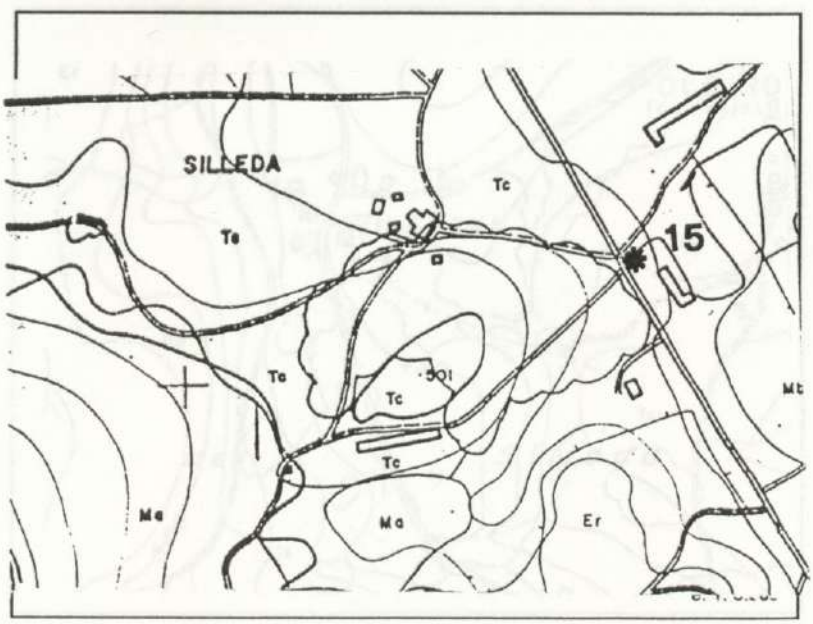
IDENTIFICACIÓN
Tipo de Ben: Etnográfico
Elemento: Fonte con lavadero
Distancia ó trazado: +/- o
Impacto previsto: Severo
Valoración: O bén está practicamente desaparecido conservando escasos elementos por atoparse xa afectado pola estrada
